Korrosion bei Stahl- und Spannbeton

Ingenieurbüro WIETEK
A-6073 Innsbruck-Sistrans 290
Tel: +43-512-3781880 Fax: -3781884
e-mail: ibw@a-bau.co.at

- Ursachen und Wirkung
- Theoretische Messprinzipien
- Anwendungsreife Messungen
- Praktische Beispiele

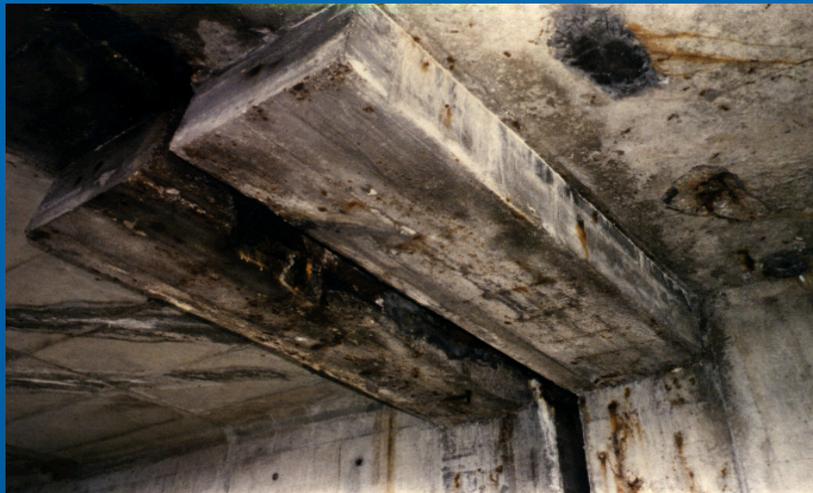
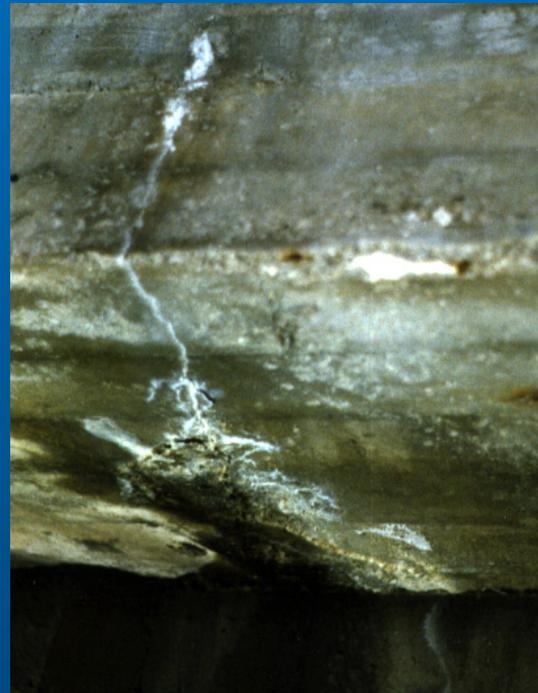
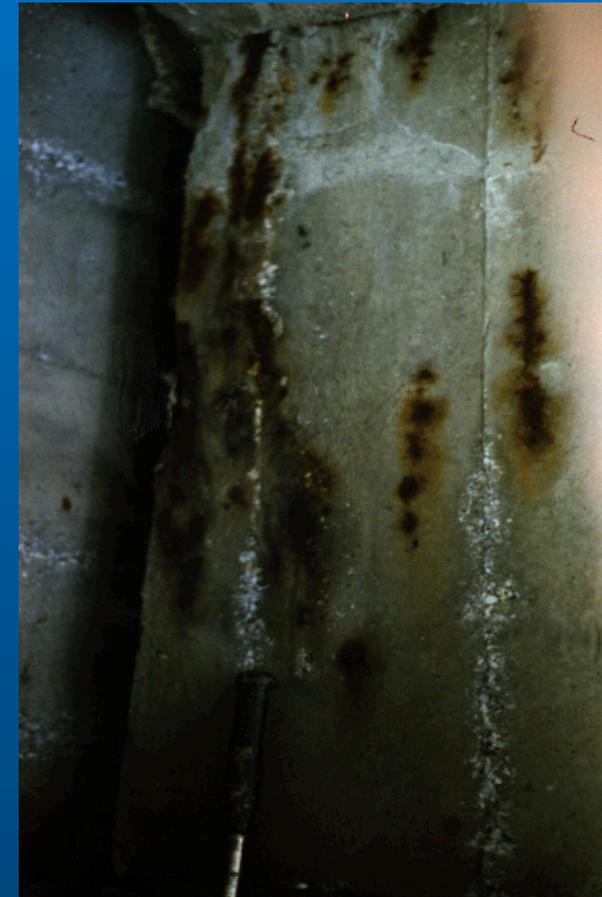
Nösslachbrücke Korrosionsbilder

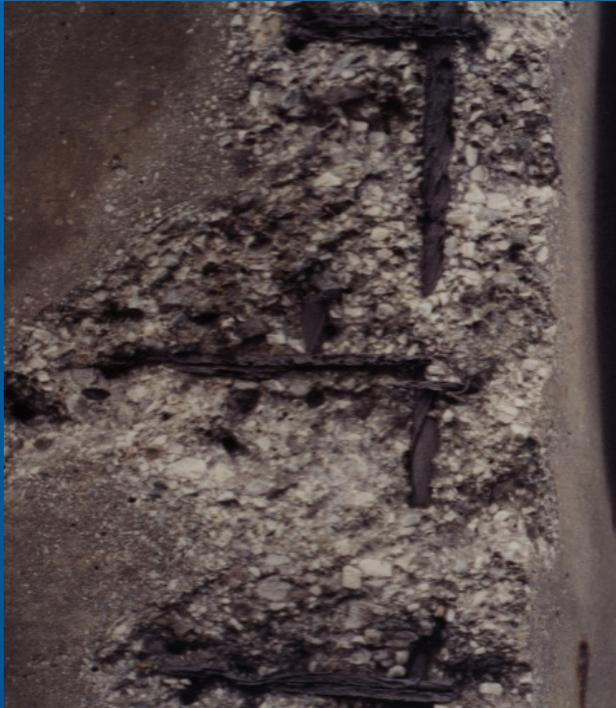
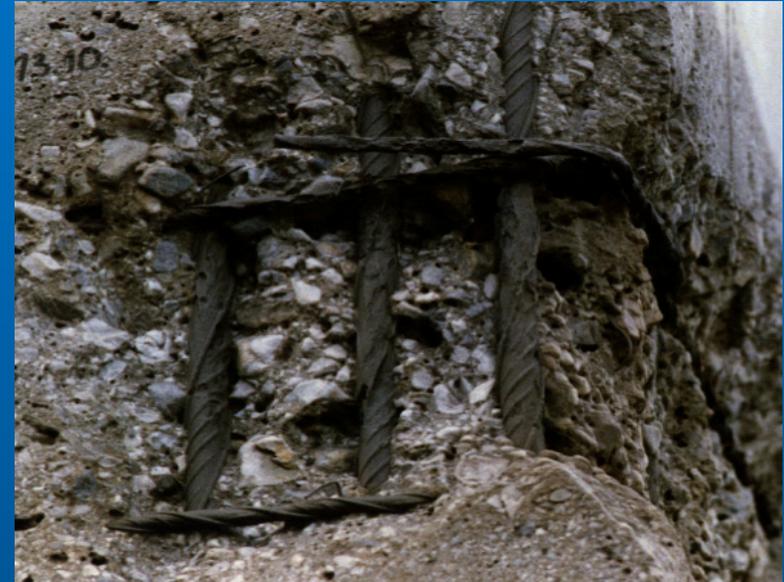
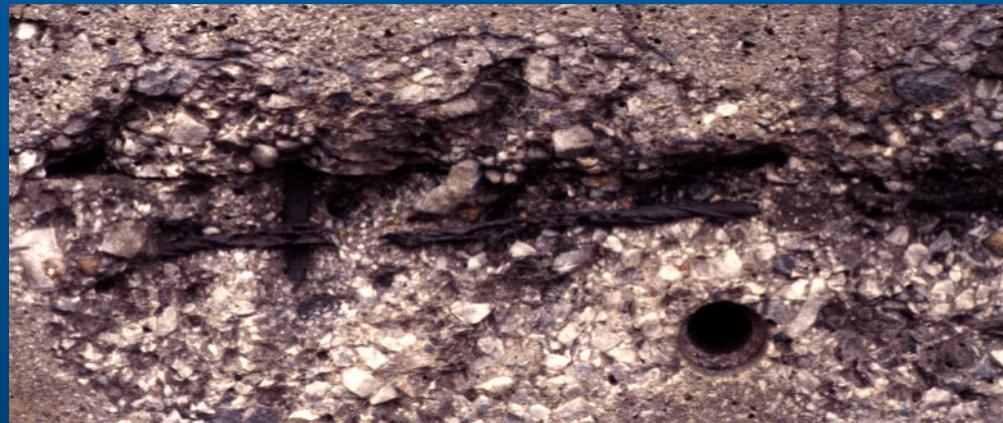
Nösslachbrücke Stahlkorrosion

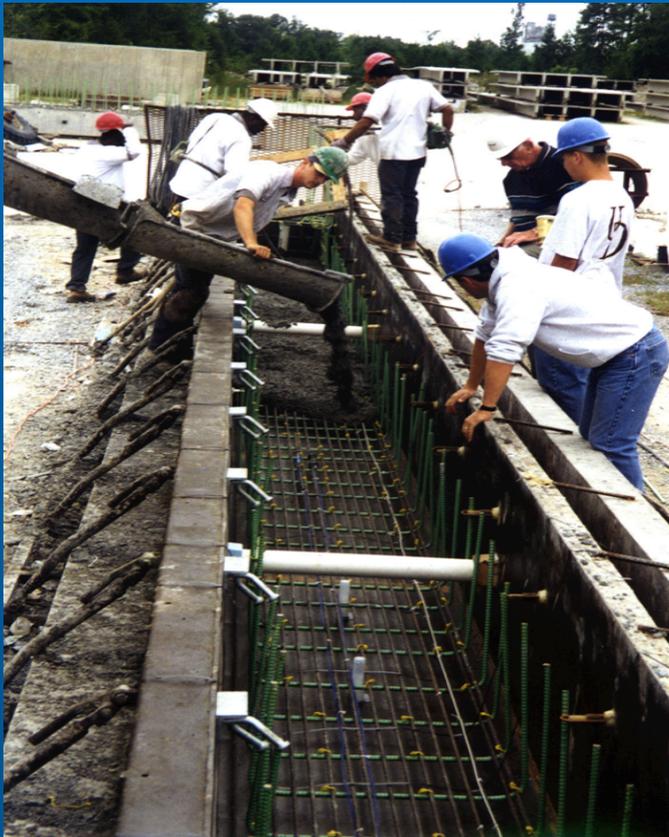
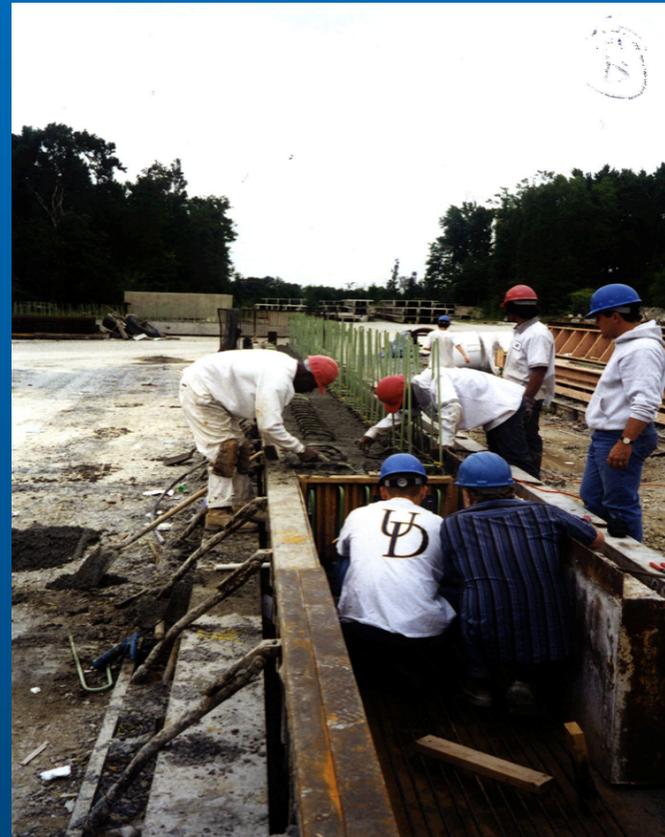
Einbau von CMS und TDR-Systeme in einen Brückenträger beim Highway 95 (von Philadelphia nach Boston)
Messungen werden seit 1998 durchgeführt und positiv bewertet.

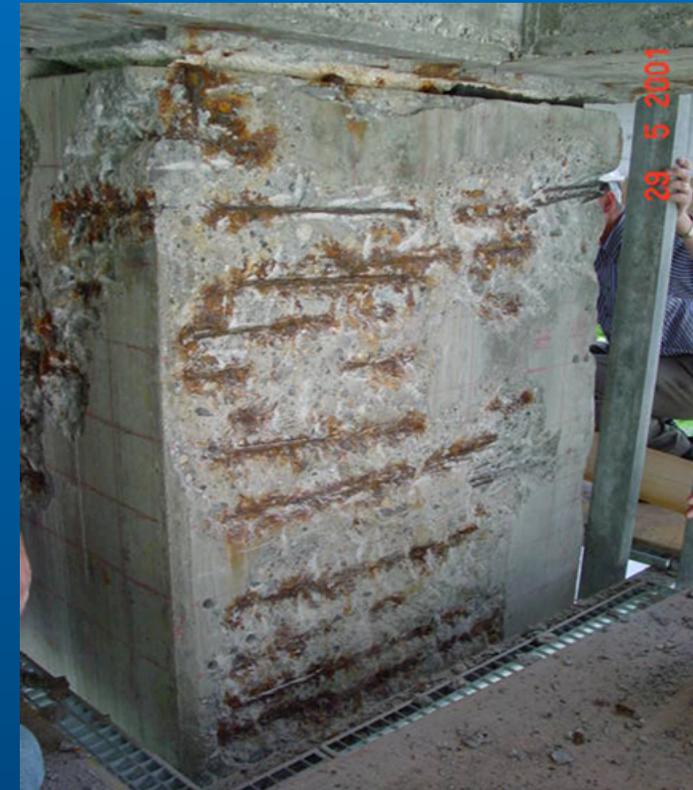
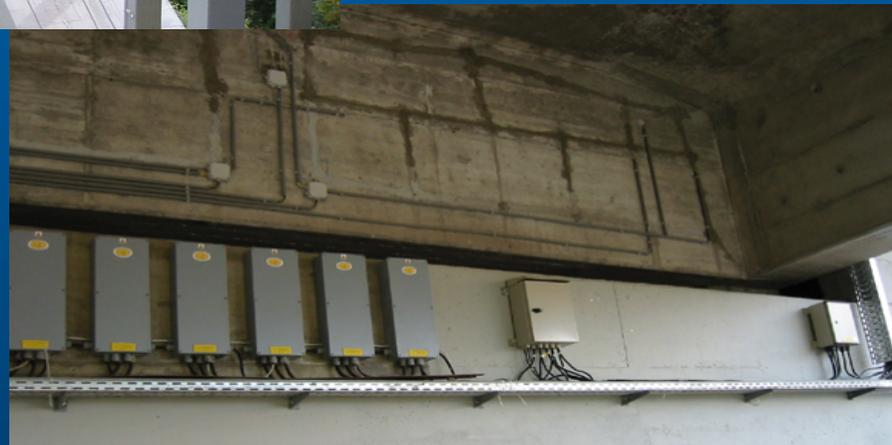
Lieserschluchtbrücke

Links: fertige Ansicht des KKS
Rechts: Säule 2 vor
instandsetzung
Unten: Steuerung des KKS
größtenteils mit CMS-Elektroden
